Asunto: Informe monitoreo auditorio ESDEG

Respetuosamente me permito informar a la Jefe de Planeación Estratégica, el estado de la obra de construcción del Auditorio de la Escuela Superior de Guerra "General Rafael Reyes Prieto", con base en el informe semanal N° 105 emitido por la interventoría de la obra, así:

SEMANA N°	105	DEL	Jueves, 4 de julio de 2024				AL	miércoles, 10 de julio de 2024			
FECHA INICIO :	23-dic-21	FECHA TERMINACION INICIAL	23-sep-22				NUEVO PLAZO DE EJECUCION	lunes, 22 de julio de 2024			
No. PRORROGAS = 1	12-abr-23	HASTA	14-mar-24	SUSPENSION ES	3	DEL	HASTA

VIII. REGISTRO FOTOGRAFICO

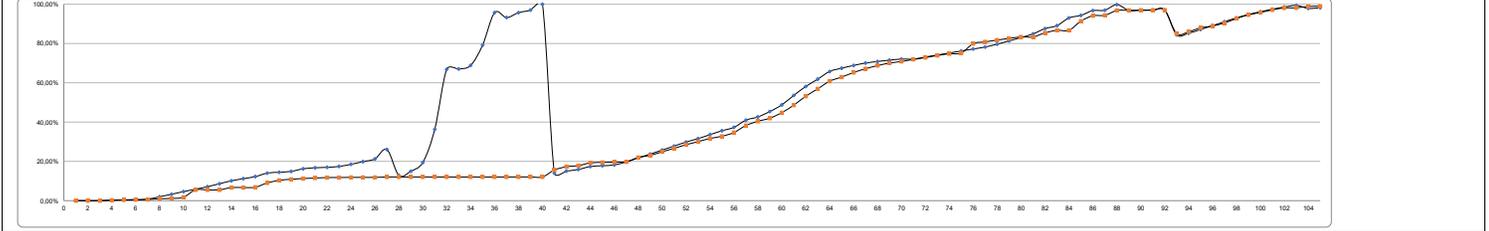
VI. GRAFICA CONTROL AVANCE DE OBRA SEMANAL POR CAPITULO (ESPECIFICAR % EJECUCION Vs PROGRAMADO)

Semana	INICIO	2	3	4	5	6	7	8	9	10	11	12	13	14	15	16	17	18
Fecha	29/12/21	5/01/2022	12/01/2022	19/01/2022	26/01/2022	2/02/2022	9/02/2022	16/02/2022	23/02/2022	30/02/2022	6/03/2022	13/03/2022	20/03/2022	27/03/2022	3/04/2022	10/04/2022	17/04/2022	24/04/2022
Pro. Semanal	0.00%	0.00%	0.01%	0.24%	0.08%	0.08%	0.37%	1.21%	1.27%	1.36%	1.22%	1.27%	1.51%	1.49%	1.09%	1.06%	1.77%	0.45%
Pro. Acumulado	0.00%	0.00%	0.01%	0.25%	0.34%	0.40%	0.77%	1.98%	3.25%	4.61%	5.83%	7.10%	8.61%	10.10%	11.19%	12.25%	14.02%	14.47%

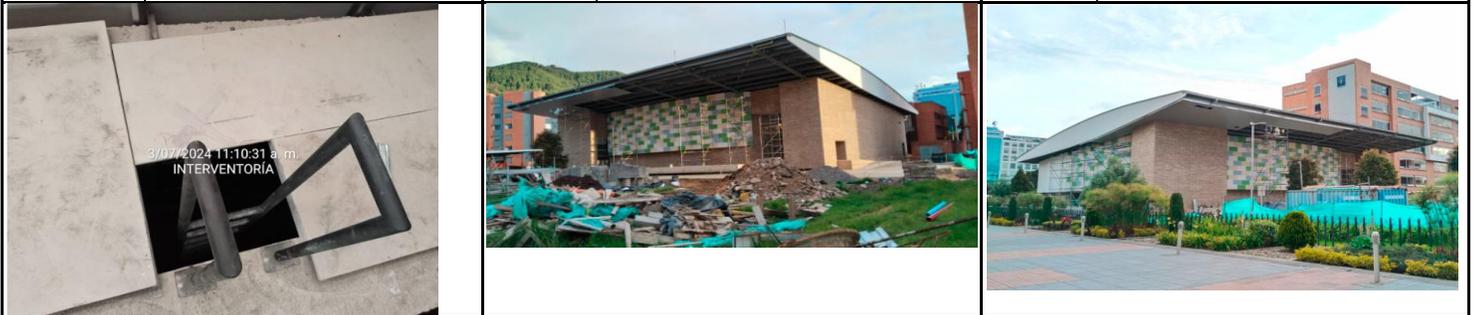
TEMA:	Calidad	TEMA:	fachada norte	TEMA:	Fachada nor-occidente
FOTO	Mala calidad en la instalacion de placas N+8.00 m	FOTO		FOTO

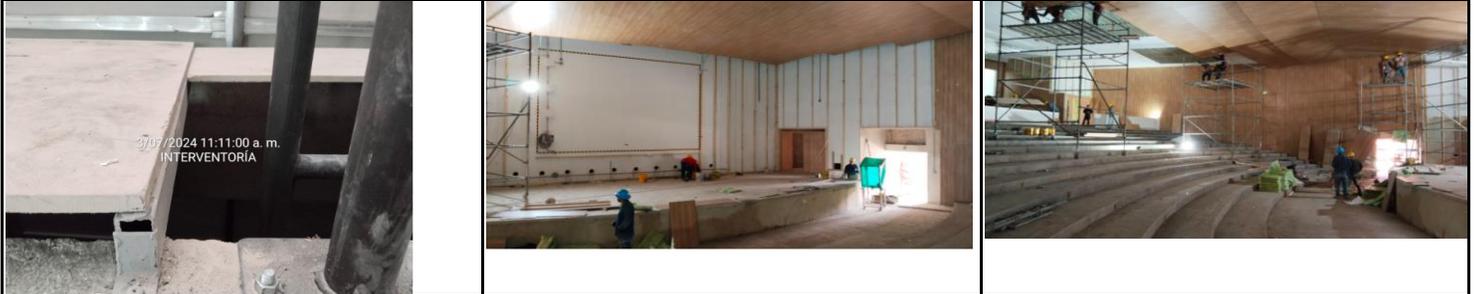
TEMA:	Calidad	TEMA:	Puertas acusticas	TEMA:	Revestimiento en muro y cielo razo
FRENTE - 1	Mala calidad en la instalacion de placas N+8.00 m	FRENTE - 2	Inicio de instalacion de puertas antipánico	FRENTE - 3	Se continua con el concreto estampado

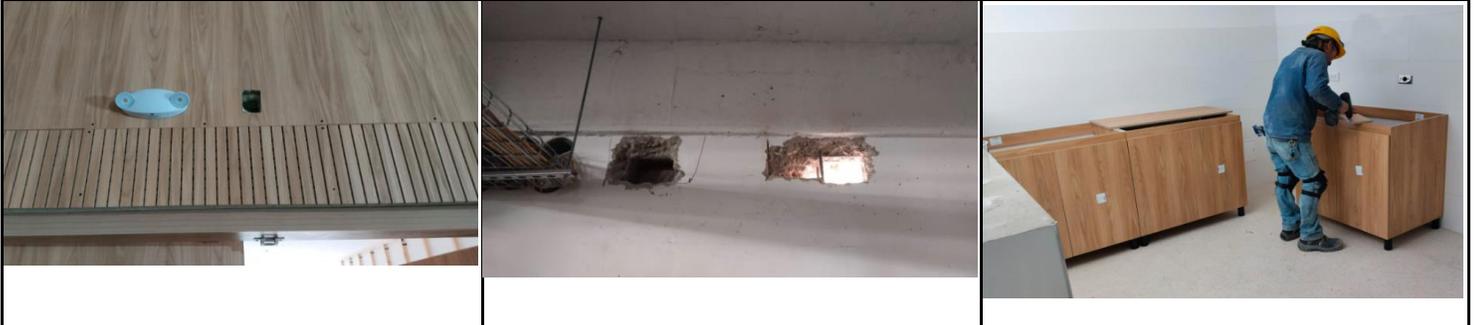
TEMA:	acustica	TEMA:	LLEGADA de fibra optica edif AULAS	TEMA:	Muebles carpinteria de Madera
FRENTE - 1		FOTO	Instalacion de pueras principales	FOTO

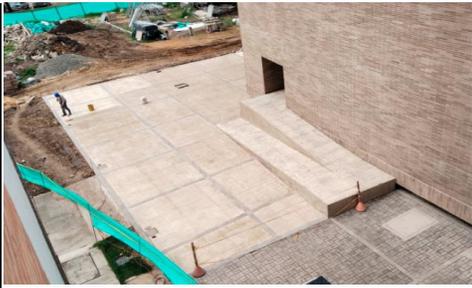
TEMA: Lavado con acido y sellado en c estampado

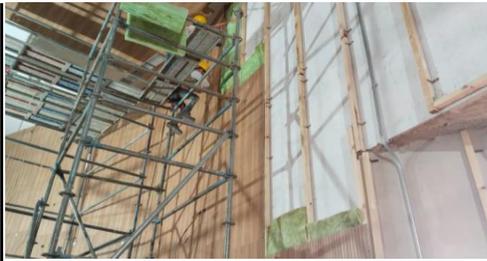
TEMA: Revestimiento de muros con fibra de vidrio

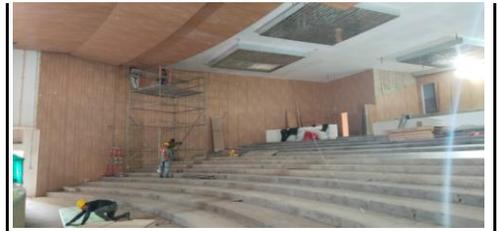
TEMA: Revestimiento de cielo raso
